## PŘÍČINY PORUCH PROSKLENÝCH STŘECH

### ABSTRAKT

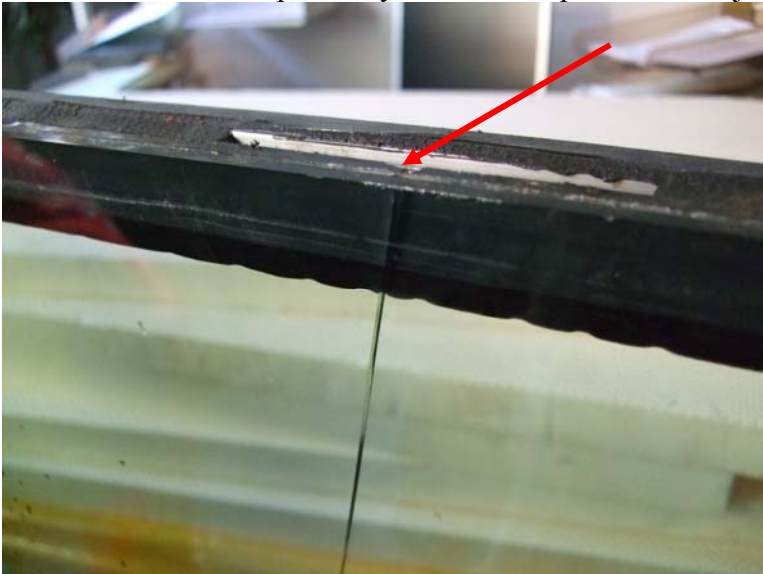
**b) nedostatečná stabilita zasklívacích jednotek** - vlivem absence, anebo vlivem malého počtu nosných a distančních podložek v zasklívacích parách dochází k porušení stability skel s důsledkem poruch nejen spár, ale i zasklívacích jednotek, jejichž okraj při mechanickém namáhání v kombinaci s nesilovým namáháním teplotou může iniciovat vznik prasklin skel a následné destrukce zasklívací jednotky.

Obrázek 2 - iniciace praskliny skla vlivem porušení okraje zasklívací jednotky u nosné podložky

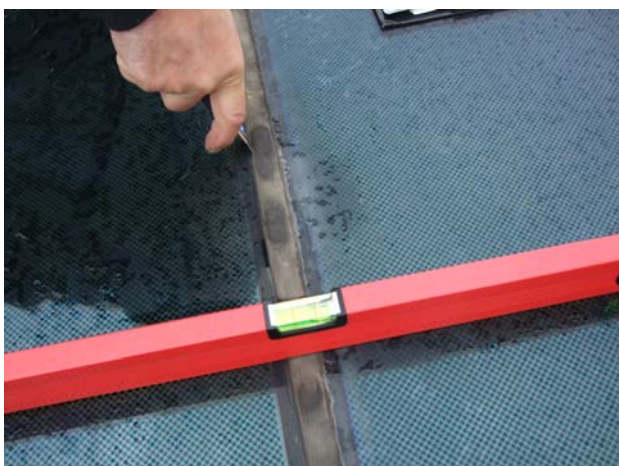
- **podložné profily** spár jsou z **nevhodného materiálu**
- **účinná hloubka tmelového uzávěru (spáry)** nesplňuje požadavek poměr šířky/ výšce mocnosti tmelového uzávěru, který pro jeho bezchybnou funkci musí být roven **2/1**.

Obrázek 3 - sonda ve viditelně porušené tmelené spáře

a) pohled na tmelovou spáru, která má bubliny

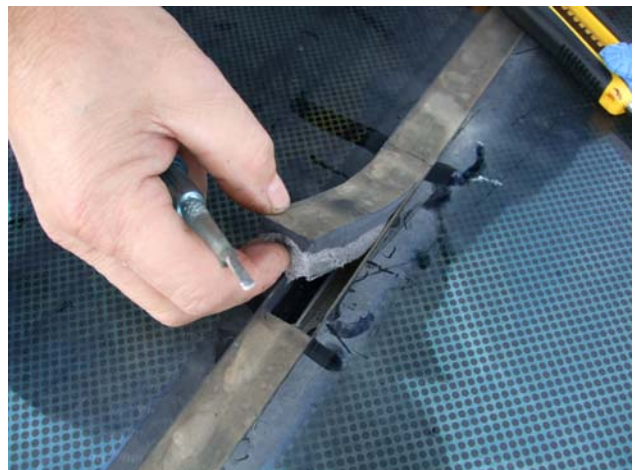
b) nevhodný tvar podložného profilu a malá mocnost tmelu

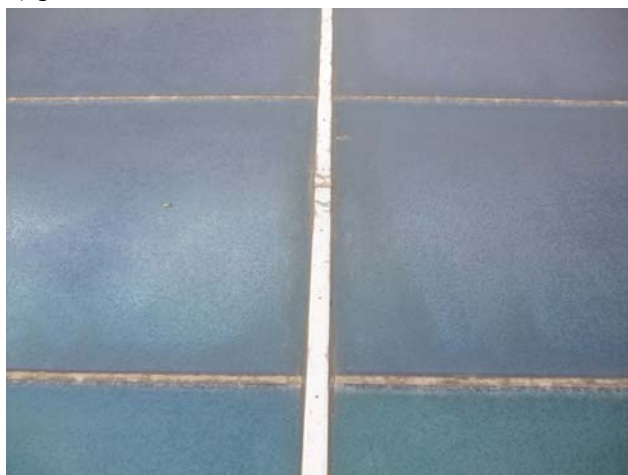
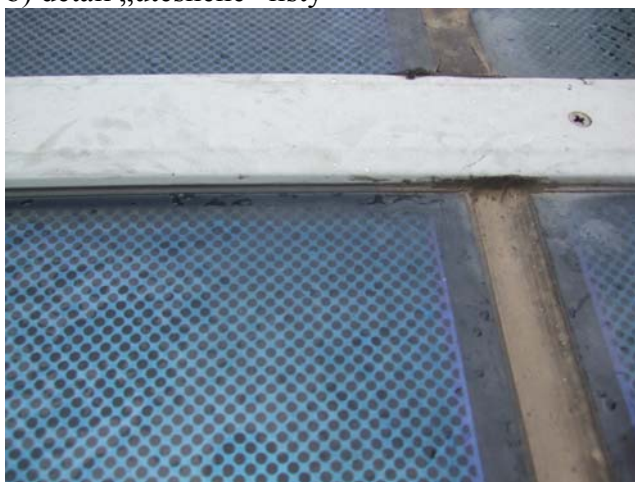
**d) netěsnost spádových systémových lišt** – lištované spoje jsou zpracovány z odpovídajícího materiálu, jeho zabudování je provedeno v rozporu s technickými zásadami montáže spádových lišt. Pryžová systémová těsnění jsou dodatečně doplňována tmelením na povrchu proskleného střešního pláště.

Obrázek 4 - pohled na spádové lišty - nevhodně mechanicky kotvené bez možnosti utěsnění spoje  
a) pohled na lištu nevhodně „utěsněnou“ tmelem b) detail „utěsněné“ lišty

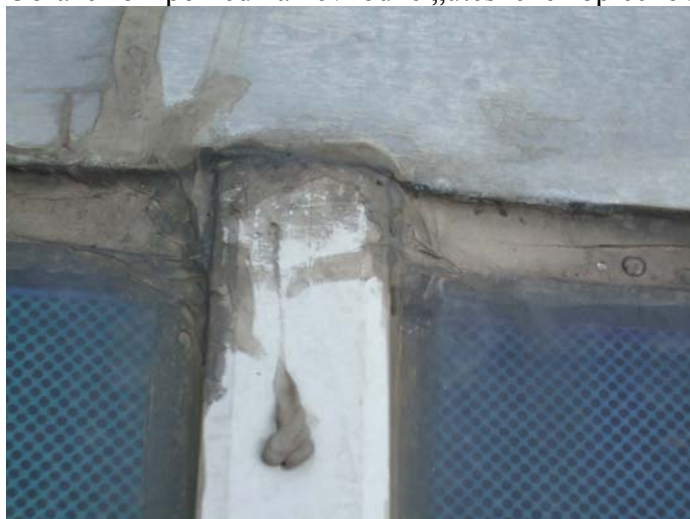
**e) netěsnost prostupujících konstrukcí a v napojení oplechování** – opracování vykazuje netěsnosti a je zpracováno často opakovaným nepřipustným tmelením. V napojení střešního pláště na oplechování je podklad oplechování nestabilní, tím neumožňuje plynulý odtok vody. Spáry mezi plechem a proskleným pláštěm jsou namáhány tvarovými změnami a ve svém důsledku nejsou těsné.

Obrázek 5 - pohled na nevhodně „utěsněné“ oplechování tmelem

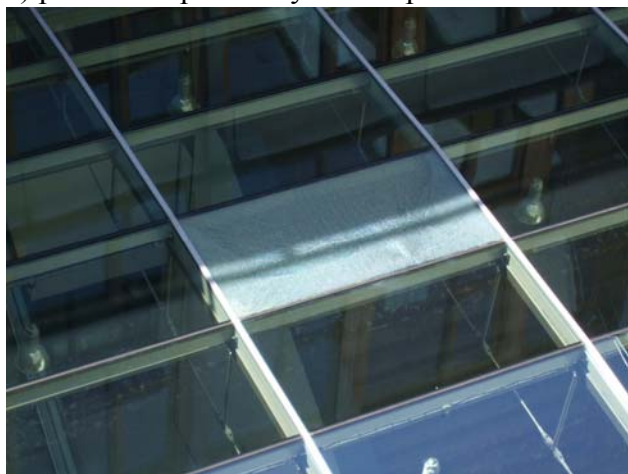
**f) poruchy zasklívacích jednotek** - zasklívací jednotky s poškozenou kalenou skleněnou vnější tabulí vlivem samoexploze, jejíž iniciace je patrná charakteristickým místem, kde se sloučenina NiS nacházela. Příčinou samoexploze je kulovité vměstky minerálu síranu nikelnatého. Sloučenina NiS prochází během kalení změnou krystalické mřížky a někdy zůstává v nestabilní formě. Součinitel tepelné roztažnosti NiS je větší, než součinitel tepelné roztažnosti skla. Tato kombinace je příčinou samovolného zničení kaleného skla bez zjevné příčiny. Samoexploze nastává někdy ihned a jindy

Obrázek 6 - pohled na porušenou zasklívací jednotku samoexplozí

a) pohled na prosklený střešní plášť

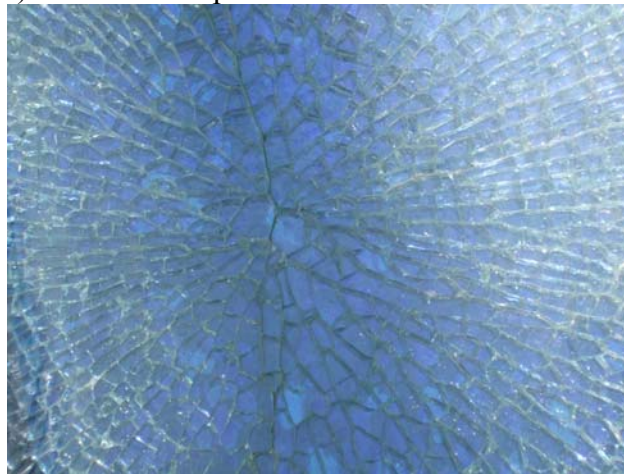
po určité i značně dlouhé době. Charakteristický lom rozbitého skla v důsledku příměsí Nis vytváří tzv. motýlka v místě, kde se sloučenina nacházela.

b) detail samoexploze
